# État du S.D.C.A. du Sicoval

## Avenue Marie Laurencin

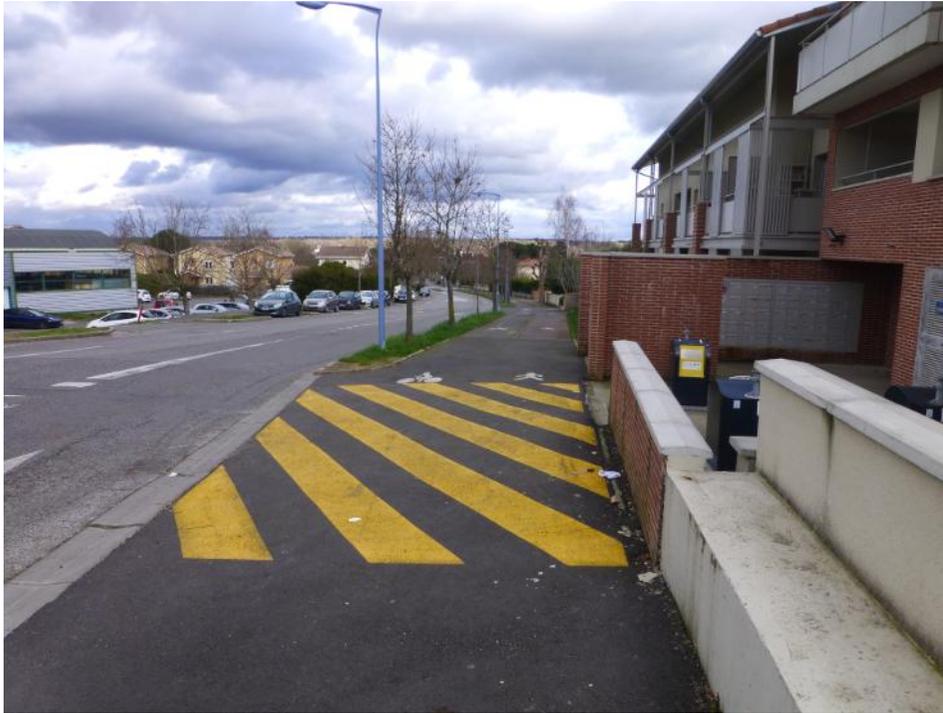
8-Quel est la signification des marquages sur la piste cyclable et trottoir ?

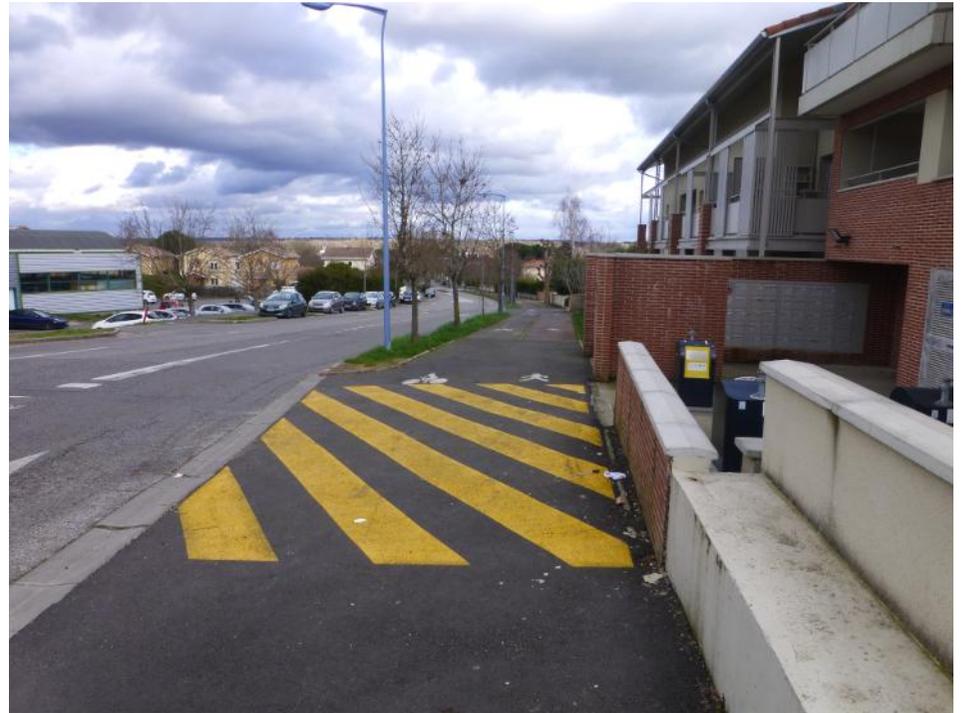
9-Marquer clairement que la sortie du garage du clos Léonie traverse une piste cyclable et un trottoir où les vélos et piétons sont prioritaires. Aide à la sortie ? Miroir ?

Araser le bord entre la piste cyclable et le nouveau revêtement

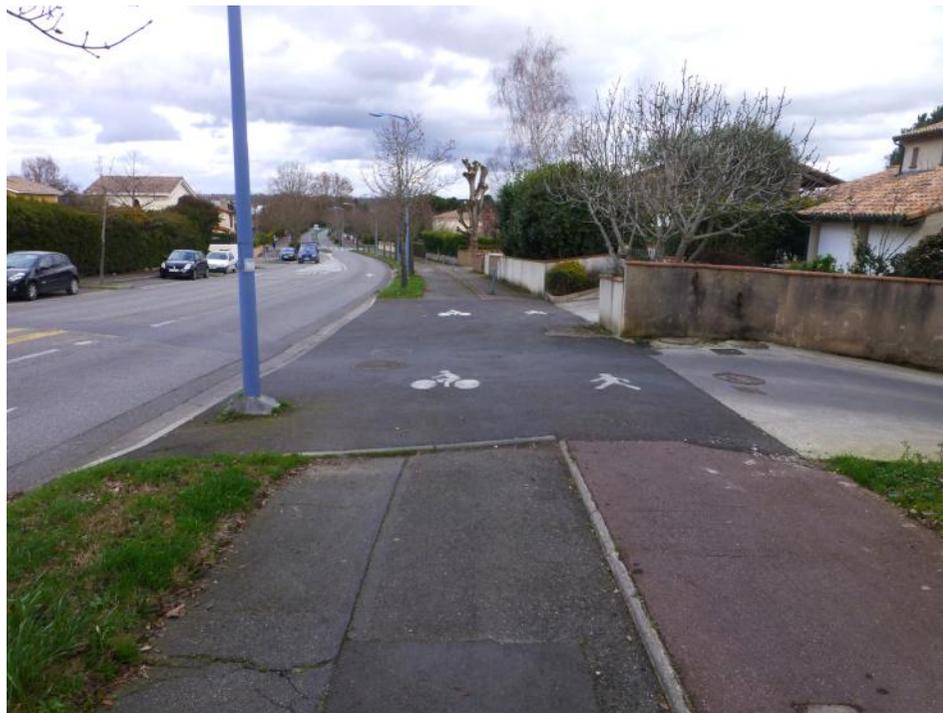
10-Emplacement potelet au niveau du N° 10 de l'avenue

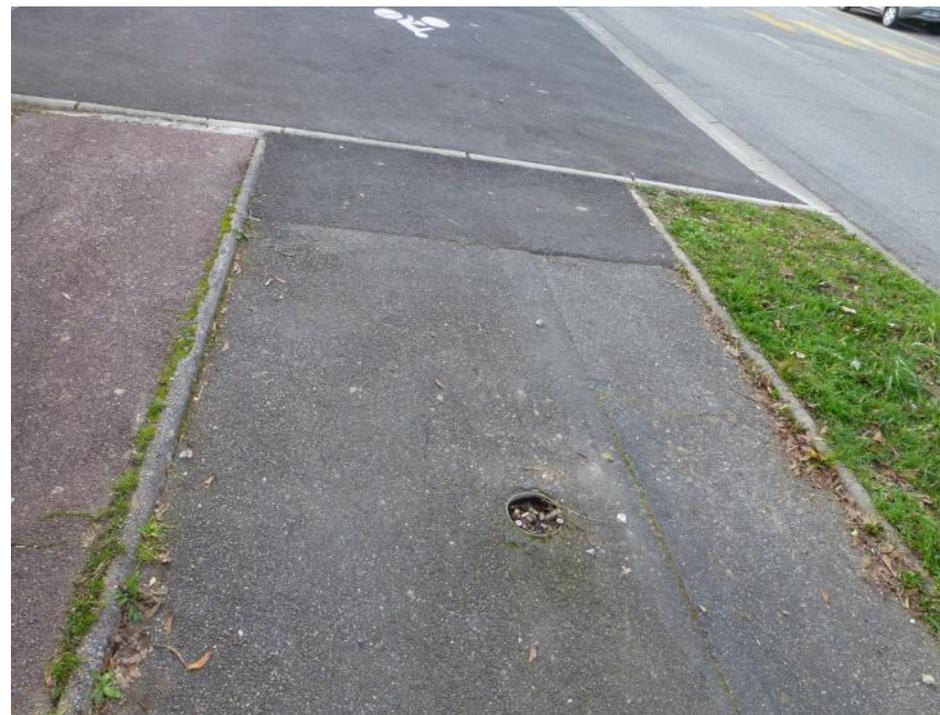
11-Tampons de regard en relief

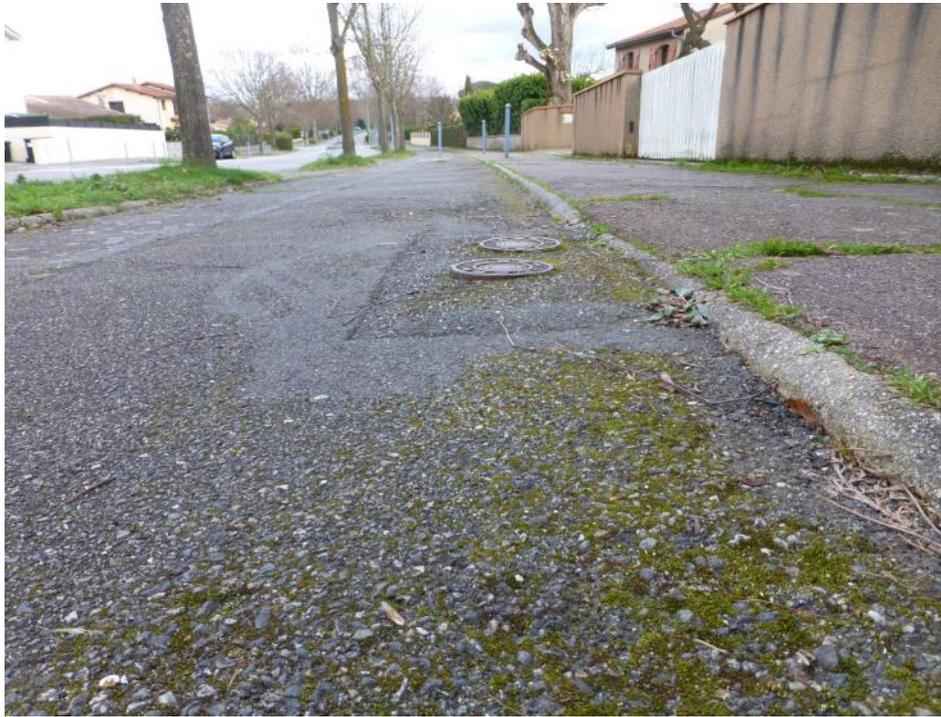
12-Emplacement potelet

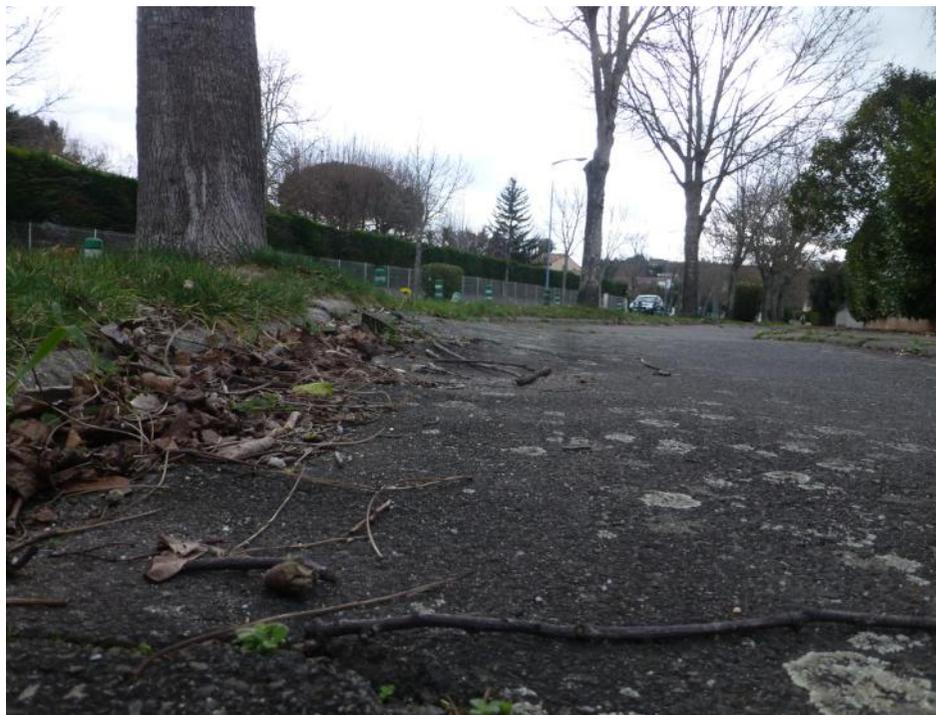
25-Déformation bordure et chaussée

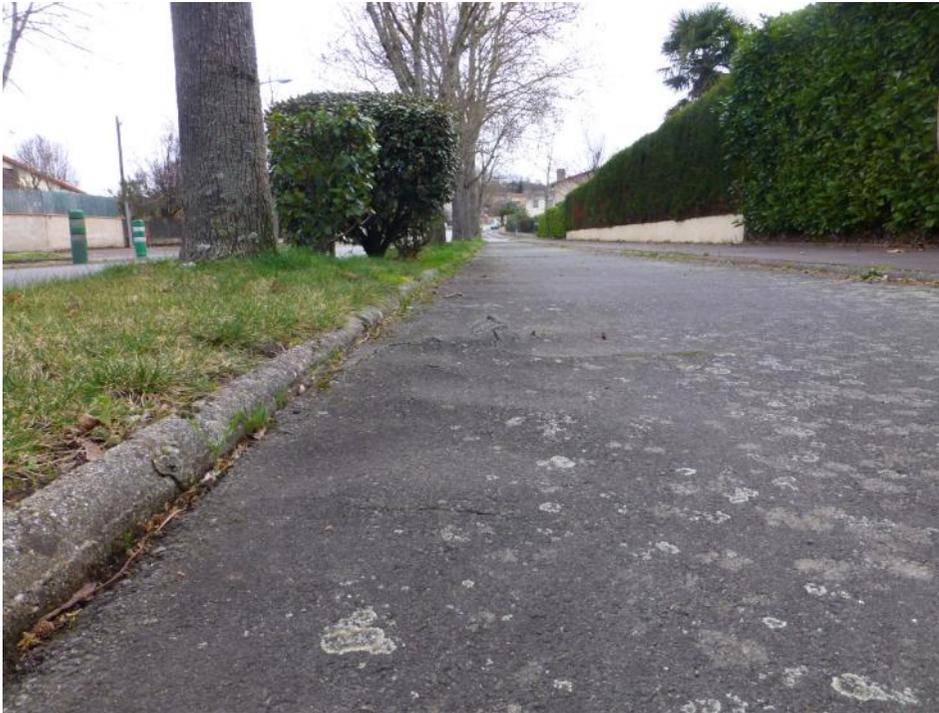
27a-Déformation du revêtement

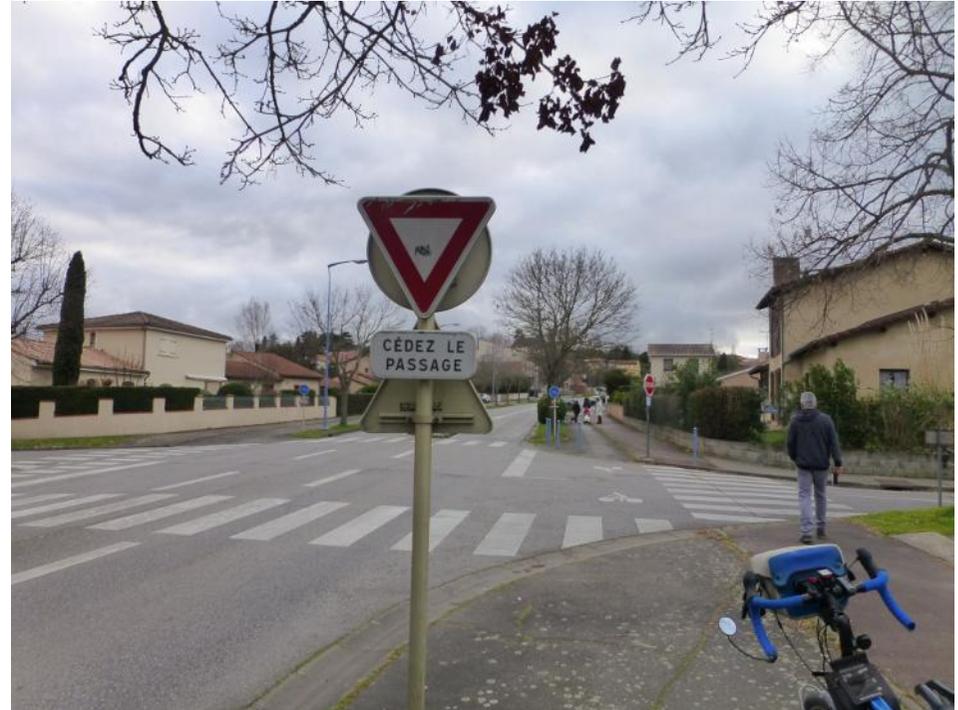
30-Regards dépassants

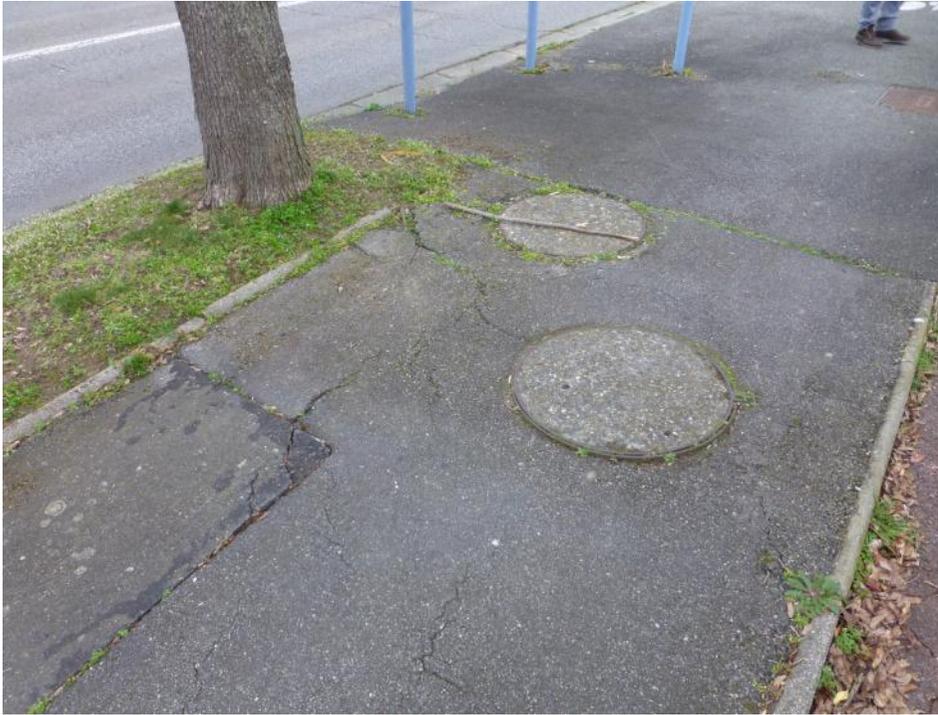
31-Au niveau du 5 : plus de piste cyclable,  
plus de trottoir, des potelets en pagaille  
- problème de visibilité de la sortie de la  
résidence au 3 vis à vis des vélos venant  
de Movida. Pas de continuité cyclable avec  
la piste cyclable/trottoir D813
