Anomalies de circulation relevées autour des ports de Ramonville (plaisance et technique) affectant la sécurité des usagers (piétons, cyclistes)

Référence : CCM-202303

Date : 19/12/2023

Rédaction : Antenne 2p2r de Castanet

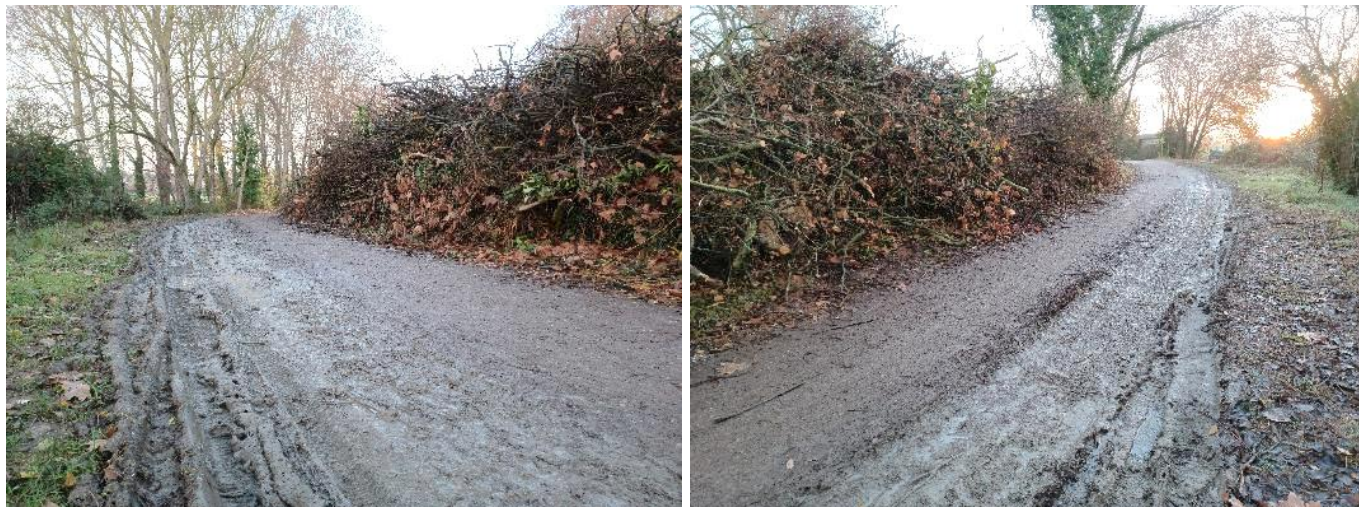
La « piste » du chemin de halage côté station d'épuration de Ramonville est très dégradée et couverte de boue dès qu'il pleut. Ce passage fait pourtant partie intégrante du parcours cyclable intercommunal.

Figure 1 : Photo de situation hiver 2021

| N° | Commentaire | Action corrective | Suivi |
|---|--|---|---|
| 1 | Piste du chemin de halage côté station d'épuration de Ramonville très dégradée | Réfection de la piste pour être conforme aux exigences d'un réseau cyclable ! | OUVERT |

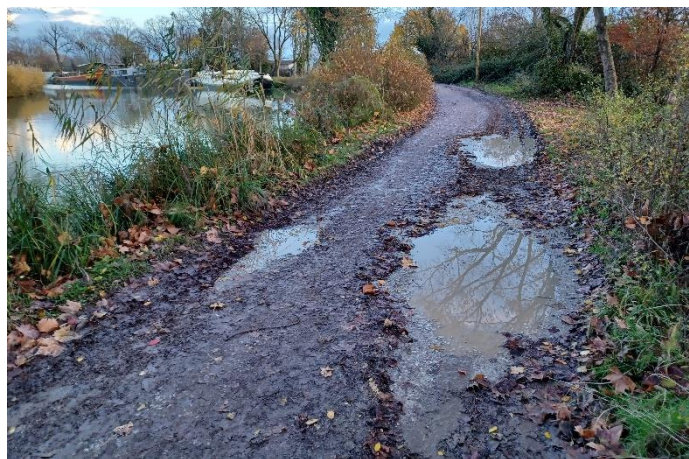
Figure 2 : Photo de situation décembre 2023

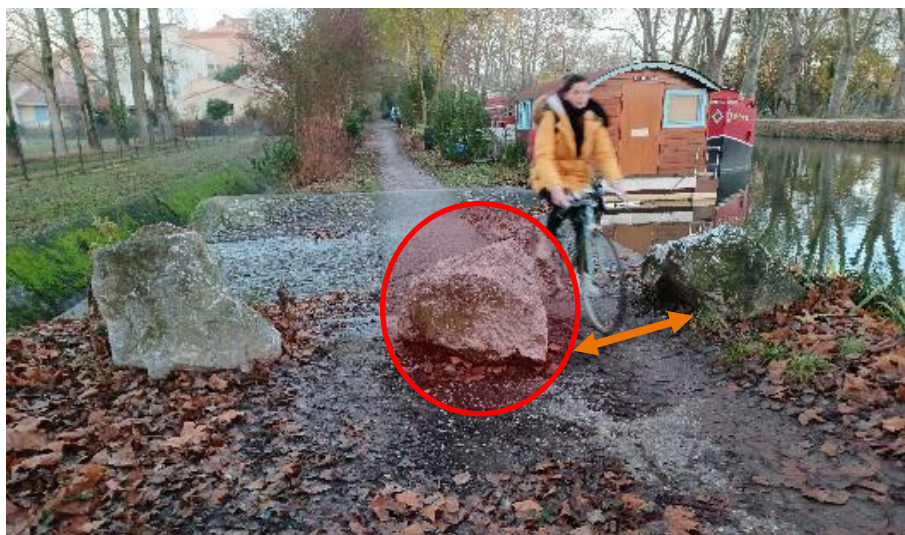
Rochers disposés exactement sur le tracé cyclable, alors qu'aucun autre véhicule que des vélos peuvent passer là (dévers important). Très dangereux et non conforme. Le rocher central a même été décalé fin 2021 et ferme un peu plus le passage (inférieur à 1m en double-sens).

Figure 3 : Photo de situation hiver 2021

| N° | Commentaire | Action corrective | Suivi |
|---|--|---|---|
| 2 | Rochers disposés exactement sur le tracé cyclable, inutiles et dangereux | Supprimer les rochers | OUVERT |

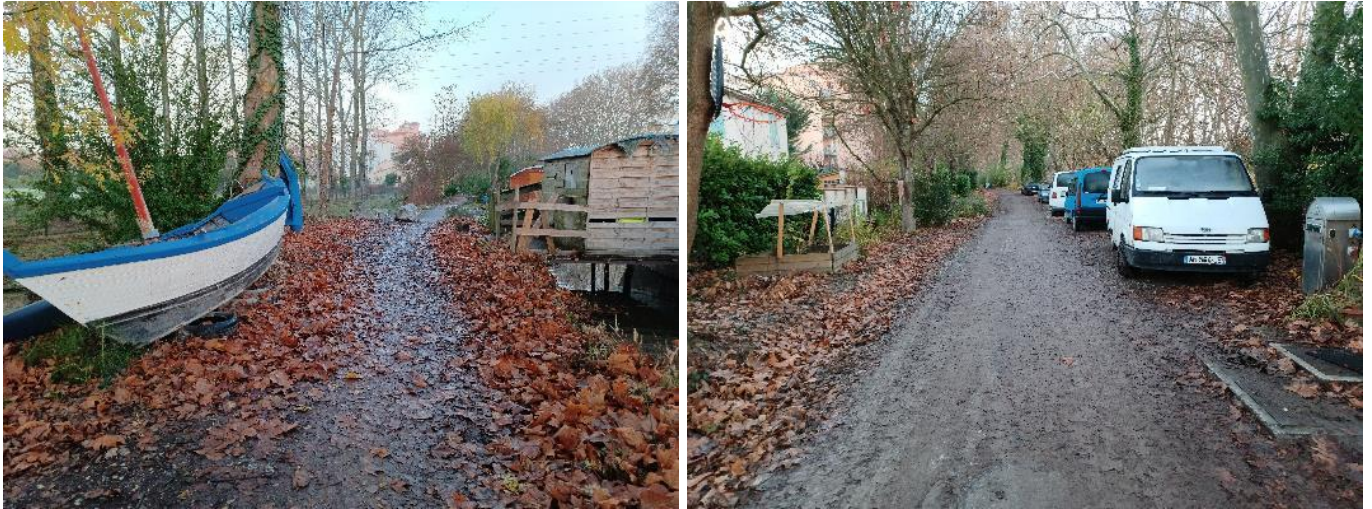
Chemin très boueux, creusé, et en partie obstrué par objets et véhicules accédant par le port de plaisance. Les riverains vivant en péniche utilisent une partie du chemin de contre-halage pour : garer leurs véhicules et bateaux, stocker du bois, faire pousser des haies trop larges...

Ce n'est pas une voie privée et pas une aire de stationnement ou de stockage ! Ce passage doit permettre la circulation des vélos sur une largeur garantissant leur sécurité... Déjà déclaré dans Velobs (n°2851 depuis 09/2017).

Figure 4 : Photo de situation hiver 2021

| N° | Commentaire | Action corrective | Suivi |
|---|--|---|---|
| 3 | Chemin très boueux, creusé, et en partie obstrué par objets et véhicules accédant par le port de plaisance | Réfection de la piste pour être conforme aux exigences d'un réseau cyclable ! Suppression du stationnement sur la voie Entretien de la végétation | OUVERT |

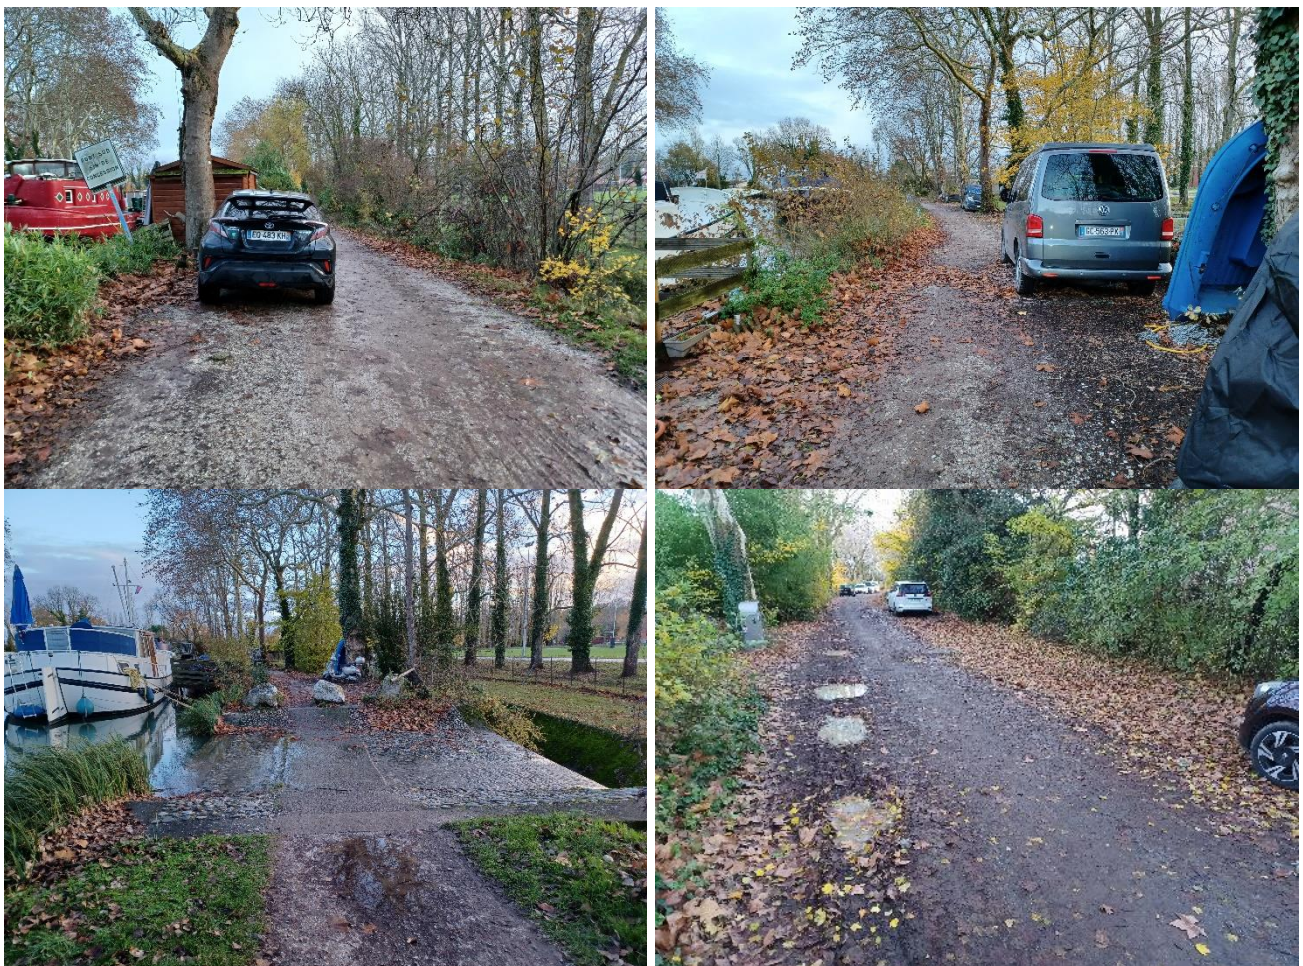
Figure 5 : Photos de situation décembre 2023. De la boue et des véhicules garés en résidentiel sur la voie

En 2023, les rochers n'ont pas été déplacés et des véhicules sont garés en résidentiel sur la voie utilisée par les cyclistes. De jour c'est désagréable, de nuit c'est extrêmement dangereux.

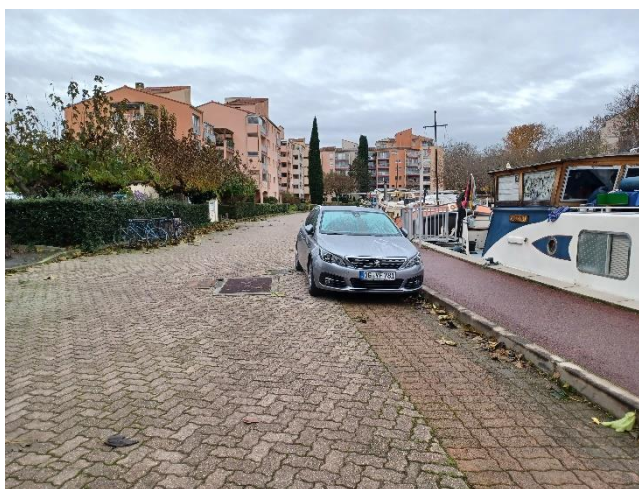
Autour du port de plaisance, le revêtement en pavé est de bonne qualité et large. Mais de plus en plus de véhicules se garent le long des quais, rendant la circulation dangereuse. Ce n'est pourtant pas une zone de stationnement.

Figure 6 : Véhicule garé en résidentiel sur la voie

| N° | Commentaire | Action corrective | Suivi |
|---|--|---|---|
| 4 | Stationnement résidentiel le long des quais | Suppression du stationnement sur le port | OUVERT |

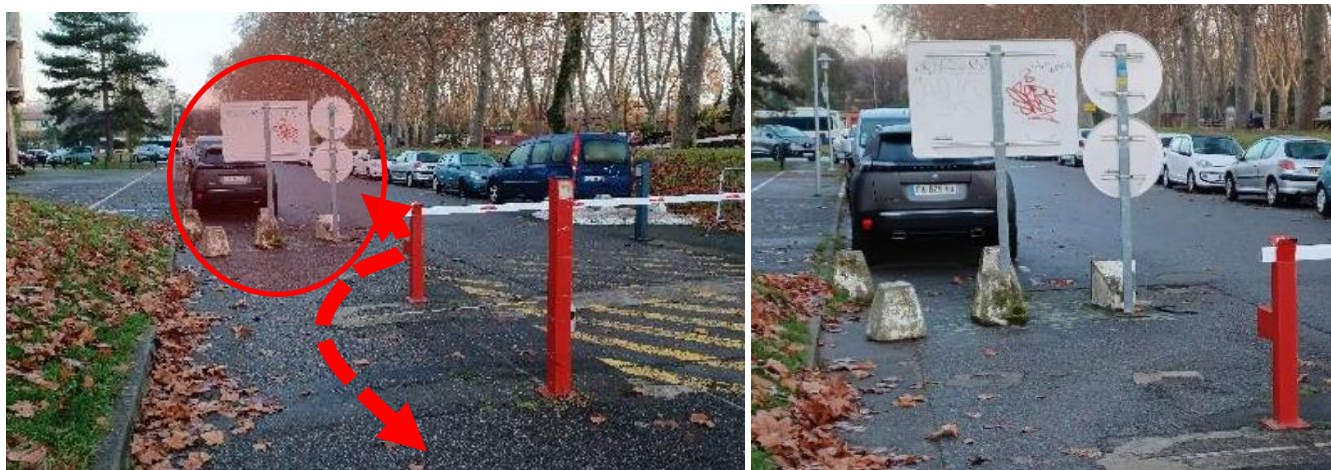
Obstacles en béton et panneaux sur le cheminement cyclable à l'entrée du port de plaisance, rue Jacques Prévert. Il faut régulièrement repousser les bornes béton pour assurer le passage des vélos. Les panneaux forment aussi une chicane dangereuse. Passage étroit et dangereux, non conforme. Il faut protéger le passage des vélos.

Figure 7 : Photo de situation hiver 2021 toujours d'actualité

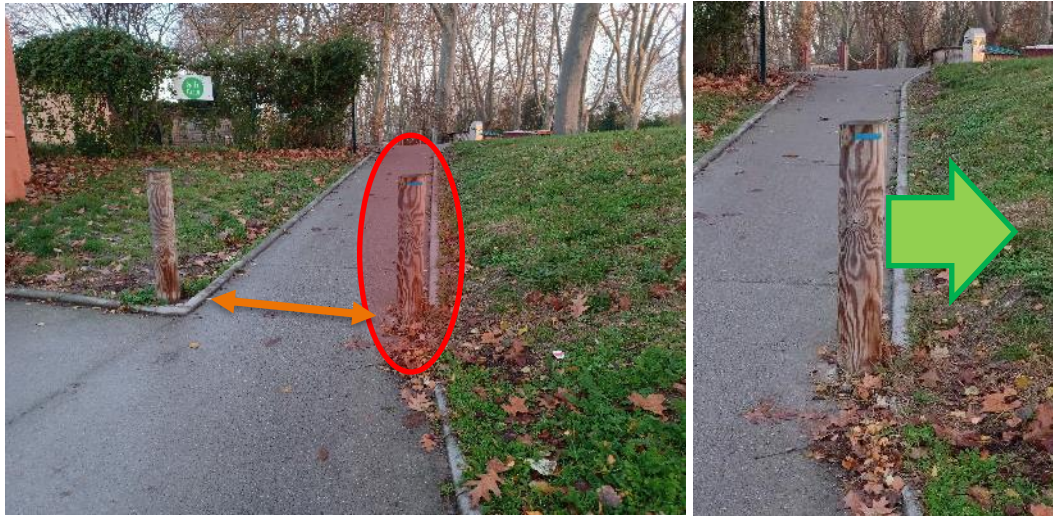
Poteau en bois placé sur la piste déjà très étroite double-sens cycle piéton, laissant moins de 1m de passage pour un double-sens. « Aménagement » dangereux à retirer car inutile et gênant le passage. Au mieux, à déplacer à l'extérieur du passage, comme celui de l'autre côté. Il y a de la place pour réaliser une rampe d'accès conforme aux recommandations.

Par ailleurs, la largeur de la rampe est trop faible pour un double-sens cycle piéton. Il y a de la place pour l'élargir.

Figure 8 : Photo de situation hiver 2021 toujours d'actualité

| N° | Commentaire | Action corrective | Suivi |
|---|--|---|---|
| 6 | Poteau en bois placé sur la piste | « Aménagement » dangereux à retirer car inutile et gênant le passage. Au mieux, à déplacer à l'extérieur du passage, comme celui de l'autre côté. | OUVERT |
| 7 | Largeur de la rampe trop faible | Réaliser une rampe d'accès conforme aux recommandations | OUVERT |

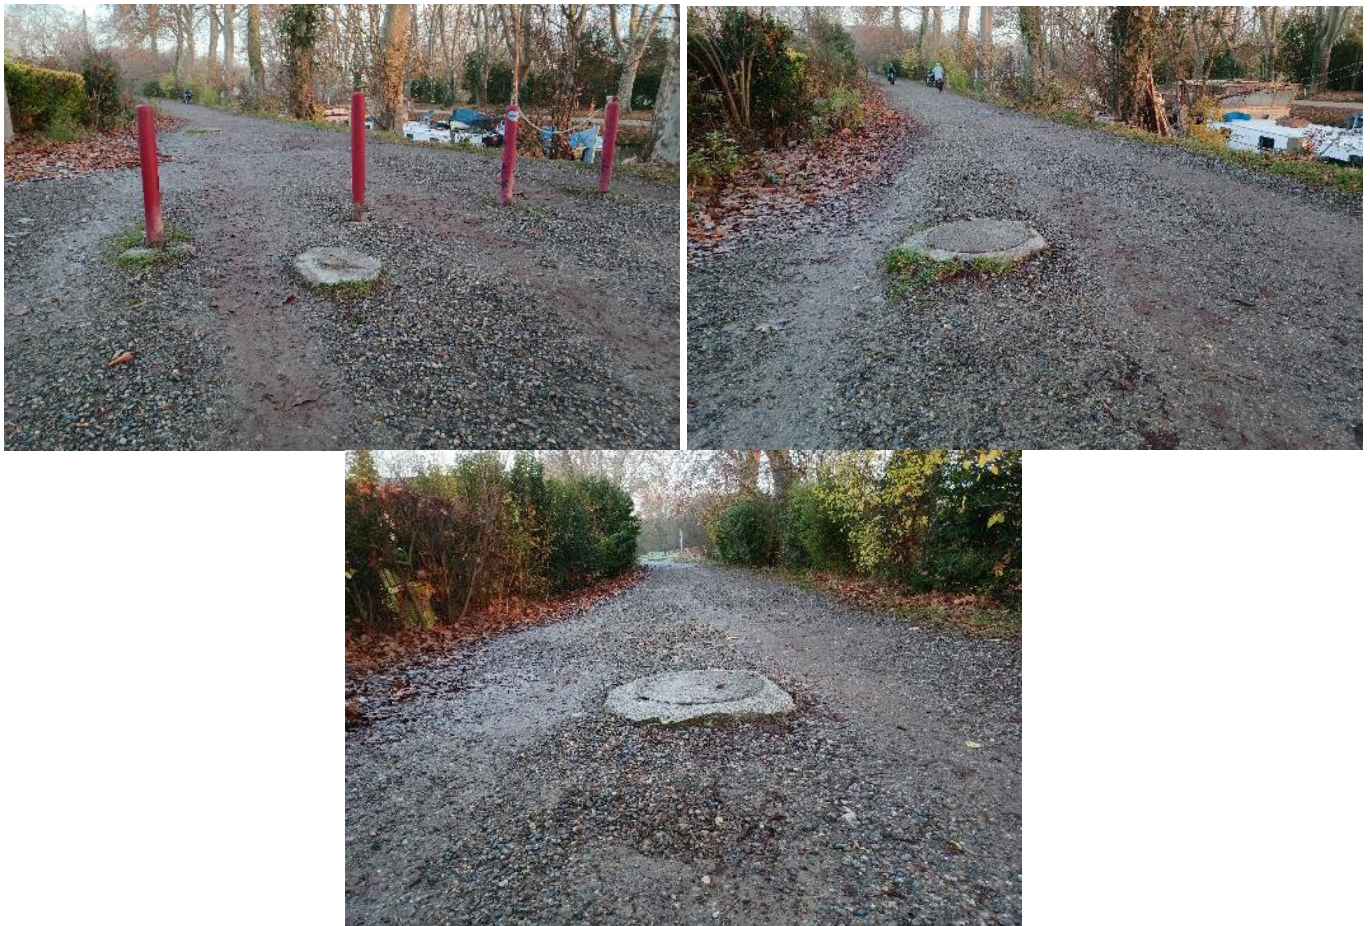
« Piste » très dégradée et faisant apparaître des bouches en béton qui dépassent de 10cm sur la voie. C'est particulièrement dangereux de nuit. Ces anomalies ont été signalées en 2021 en parallèle de notre première démarche par un collectif de cyclistes de Ramonville (résidents non regroupés dans une association). La mairie a répondu que des travaux seraient entrepris d'ici 2 ans. Nous avons obtenu strictement la même réponse il y a 10 ans lorsque nous avons déjà signalé ces anomalies... donc, voilà 10 ans que cela dure sans que rien n'ait jamais été entrepris.

Figure 9 : Photos de situation hiver 2021 toujours d'actualité

| N° | Commentaire | Action corrective | Suivi |
|---|--|---|---|
| 8 | Chemin très dégradé et faisant apparaître des bouches en béton qui dépassent de 10cm sur la voie. C'est particulièrement dangereux de nuit | Réfection de la piste pour être conforme aux exigences d'un réseau cyclable ! Entretien de la végétation | OUVERT |

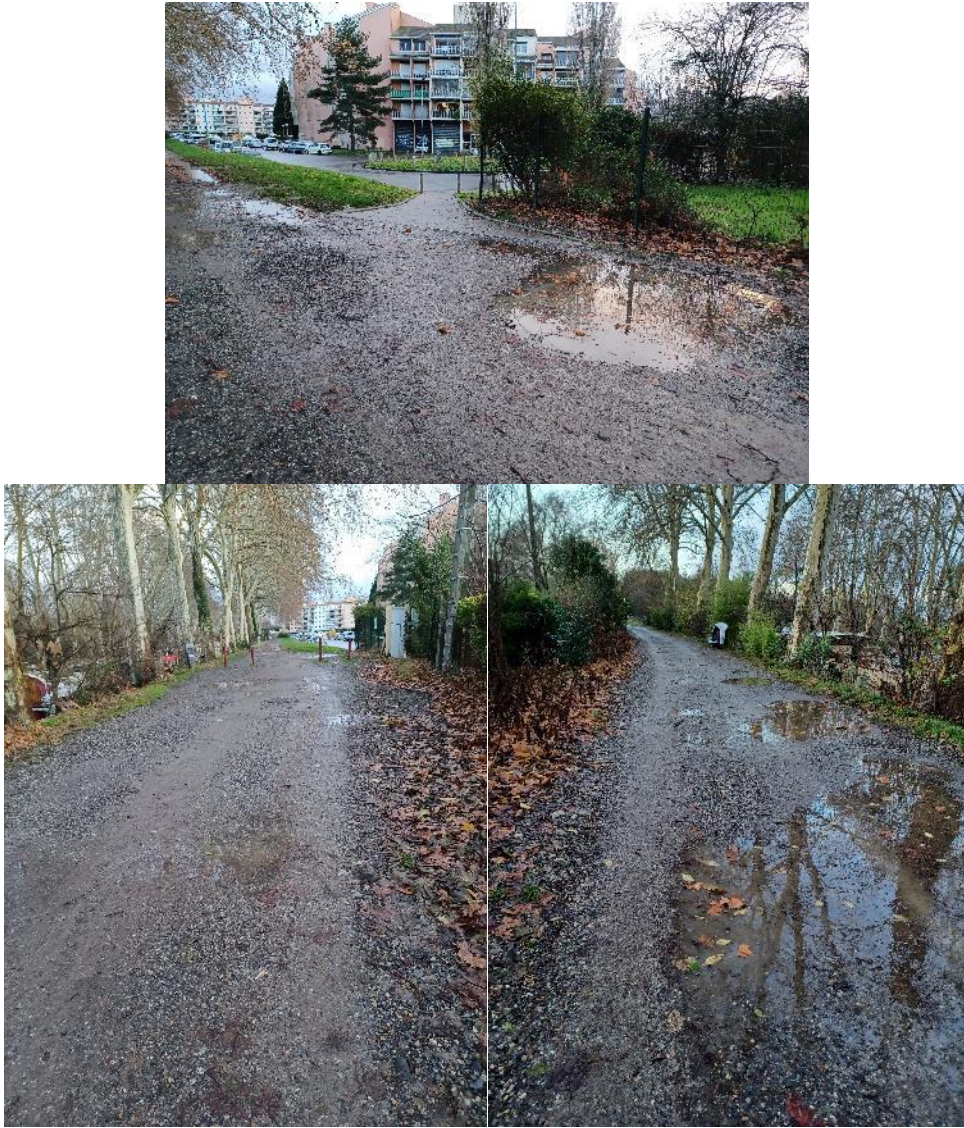
Figure 10 : Photos de situation décembre 2023

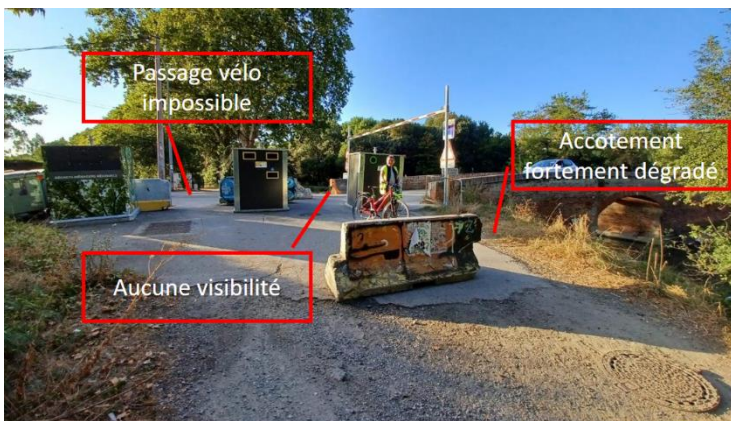
Un bel exemple d'aménagement anti-cycliste avec des bornes béton anti-franchissement et des containers à poubelles. Du coup, ça fonctionne bien, c'est en effet anti-franchissement ! Les cyclistes n'ont pas d'autre choix que de passer à droite, dans la boue et l'herbe. Donc, les vélos ne peuvent plus circuler en sécurité...S'il est jugé important d'empêcher la pénétration des voitures (il y a de toute façon des poteaux 30m plus loin), il faut mettre en place un aménagement conforme permettant le passage en sécurité des cycles. La dégradation de la portion était déjà déclarée dans Velobs depuis plusieurs années (n°3281 de 10/2018).

Quel est l'objectif réalisé par cet « aménagement » ?
 Est-ce un passage apaisé pour mobilités douces ?
 Cela apporte-t-il de la sécurité aux usagers ?

Ce passage déjà très dégradé est emprunté par des centaines de personnes tous les jours, à vélo et à pied. La présence erratique des bornes béton et des containers les met en plus grand danger. Sicoval et municipalité ont un devoir de sécurité et de respect du code de la route vis-à-vis des usagers.

| N° | Commentaire | Action corrective | Suivi |
|---|--|---|---|
| 9 | Containers et bornes béton très dangereux au pont de mange-pomme | Déplacer les containers et bornes selon préconisations | OUVERT |

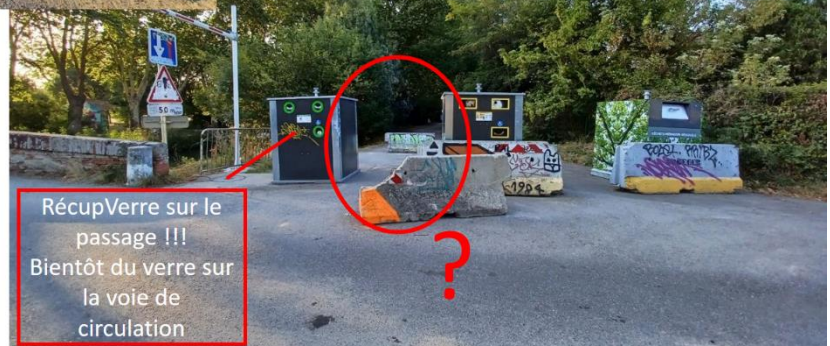
Figure 11 : Situation en août 2023

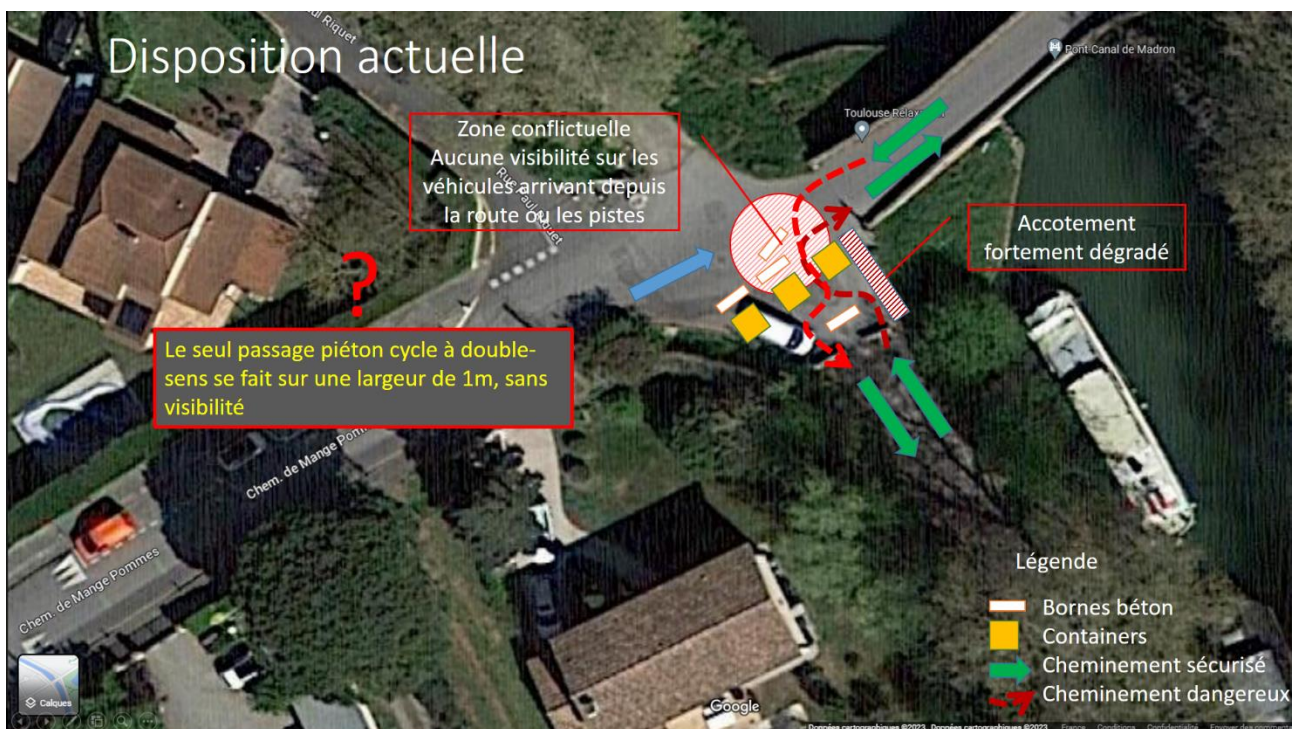
Figure 12 : Plan de situation août 2023

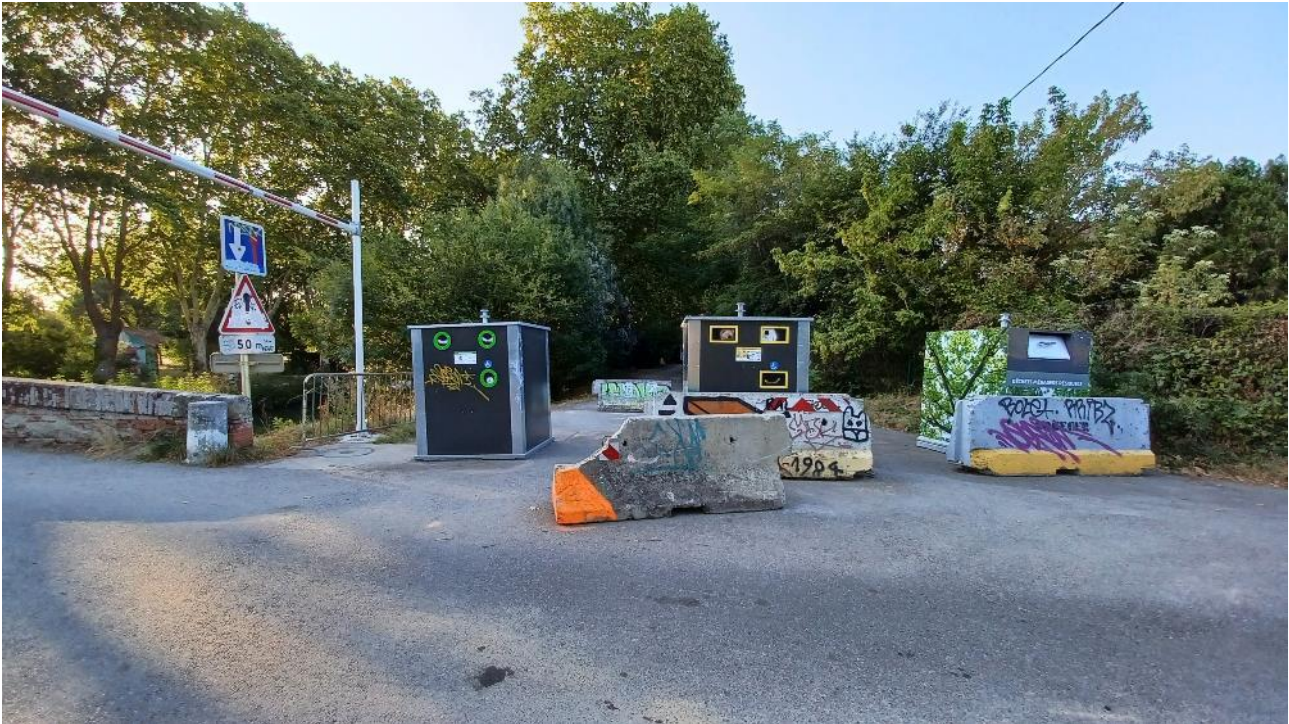
Le container a été décalé le 16 septembre 2023, mais les bornes béton restent gênantes et dangereuses, la visibilité médiocre aux abords des containers (Figure 13).

Figure 13 : Situation en septembre 2023

Il est impératif de trouver une solution apportant la sécurité nécessaire aux usagers. Il convient de résoudre durablement la dangerosité de ce point de convergence et de passage très important. Il est inacceptable que les usagers vulnérables soient exposés à un danger de cette nature sur un parcours cyclable intercommunal. La solution proposée en août 2023 reste la meilleure (Figure 14).

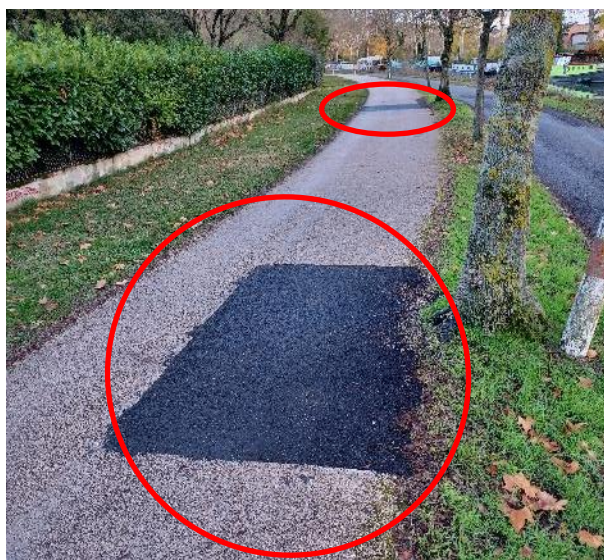
Quelques réparations de fortune ont été faites pour aplanir des failles dues aux racines. Hélas, les réparations sont pires que le mal. Les patches ont été mal faits, sont inégaux et présentent de nombreux trous et bosses. En cas d'accident, une responsabilité des autorités pourra être recherchée pour défaut d'entretien.

Figure 15 : 2 réparations de fortune dangereuses

| N° | Commentaire | Action corrective | Suivi |
|---|---|--|---|
| 10 | Réparations de fortune sur la D500 | Reprendre les patches de bitume de manière correcte et sécuritaire pour les usagers | OUVERT |

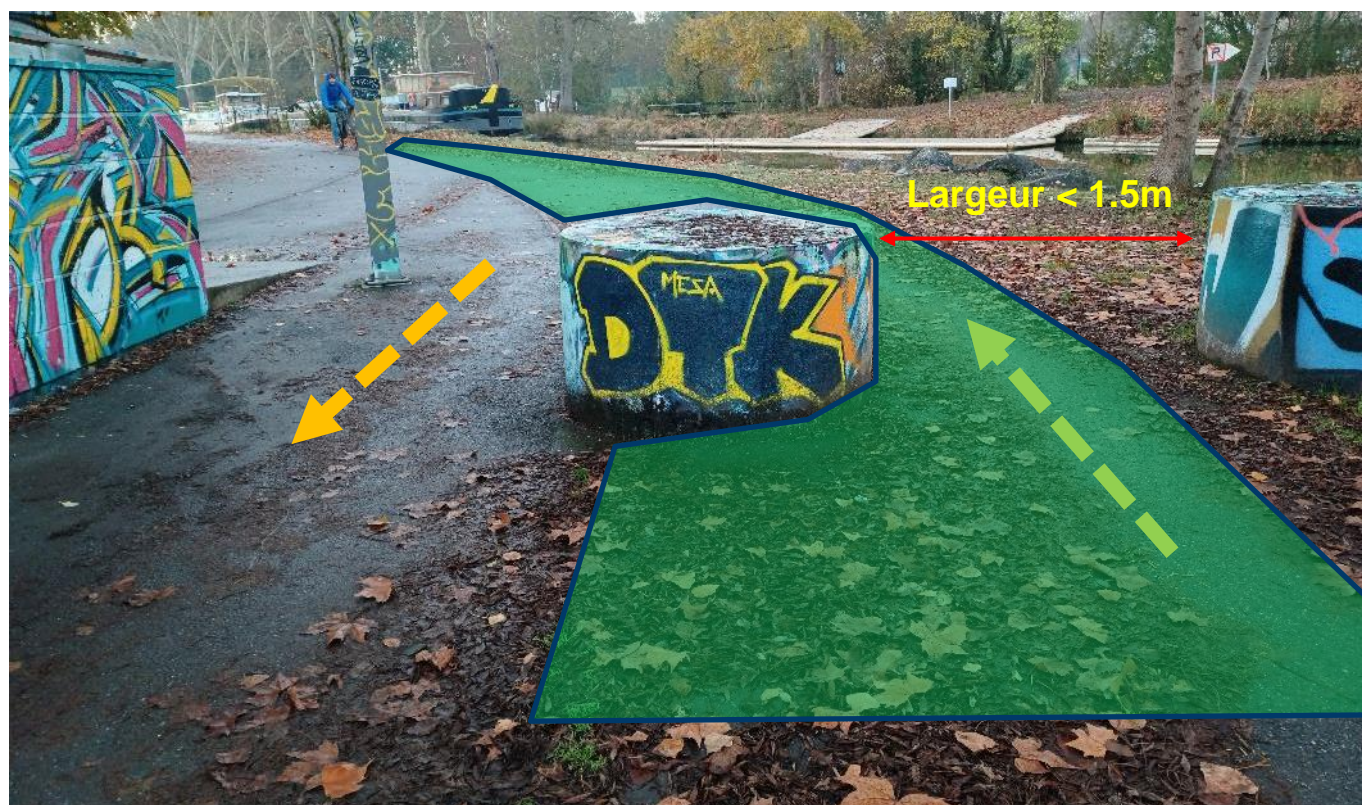
Figure 16 : Entrée sud du port technique de Ramonville (vue depuis le port)

Un « aménagement » anti-cycliste au port technique (voir Figure 16). Une buse en béton a été scellée sur la piste cyclable en 2018 (pas à côté, dessus !). La largeur de la voie de circulation qui pénètre sur le port technique et qui permet d'éviter la passerelle circulaire a donc été divisée par 2. La largeur ne permet plus le croisement. La visibilité étant réduite car c'est dans un virage, c'est encore plus dangereux ! Les cyclistes venant de Ramonville sont obligés de passer sur le bord de la piste, sur le trottoir entre la buse béton et le poteau métallique de la passerelle. Là encore la largeur est inférieure à l'espace vital du cycliste (1.5m, voir DR1)

Difficile de comprendre à quoi peut répondre un tel obstacle à la circulation des vélos !!! Dans la mesure où l'accès au port technique est réglementé pour les véhicules et que le passage en colimaçon ne permet pas aux cyclistes de passer en sécurité (même pied à terre)... Déjà déclaré dans Velobs (n°3213 de 02/2019).

Il faut retirer cette buse pour la remplacer par un potelet plastique répondant aux critères de sécurité des cyclistes.

| N° | Commentaire | Action corrective | Suivi |
|---|---|--|---|
| 11 | Buse en béton scellée sur la piste cyclable sous la passerelle métal | Retirer cette buse pour la remplacer par un potelet plastique répondant aux critères de sécurité des cyclistes | OUVERT |

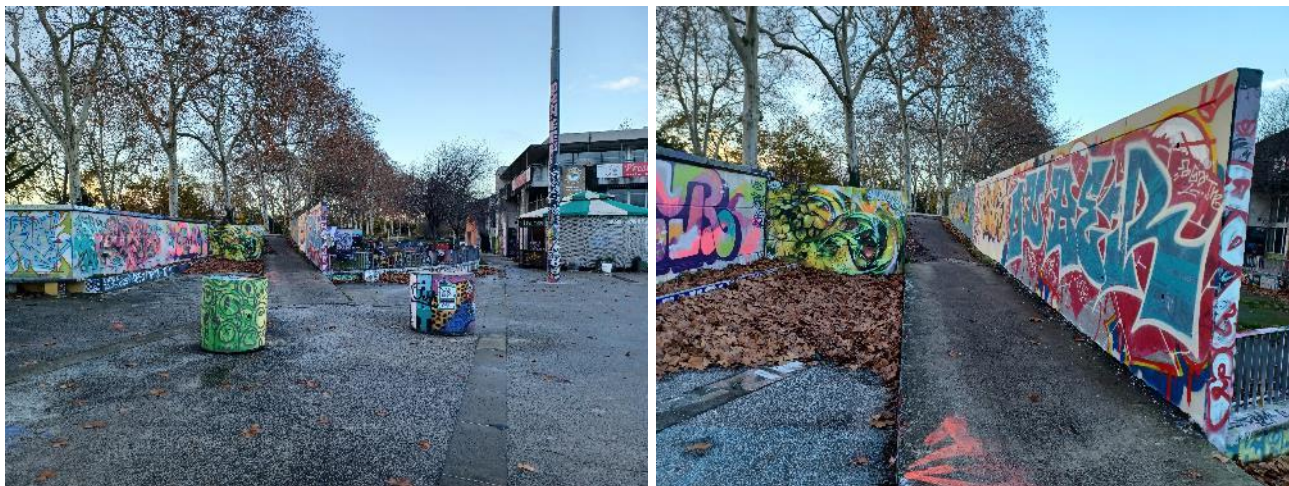
Figure 17 : Plan incliné pour rejoindre le canal (vue depuis le port)

De même, le retour sur la voie verte du Canal se fait par un plan incliné de faible largeur, avec une mauvaise visibilité, dont le revêtement est régulièrement couvert de boue en son milieu et dont la connexion avec la voie verte se fait avec un écart de niveau de 5cm en oblique (Figure 17). Une situation apportant donc du danger aux piétons et cyclistes, en dépit de la vitesse très faible sur ce tronçon.

Il convient d'éloigner les buses béton amovibles (elles sont déplacées lors des festivals sur le port, mais hélas remises en place après).

Il faut également élargir le plan incliné en réduisant l'emprise du mur transversal et niveler la connexion avec la voie verte.

| N° | Commentaire | Action corrective | Suivi |
|---|---|--|---|
| 13 | Plan incliné de faible largeur avec une mauvaise visibilité, dont le revêtement est régulièrement couvert de boue en son milieu et dont la connexion avec la voie verte se fait avec un écart de niveau de 5cm en oblique | Réduire l'emprise du mur transversal Élargir le plan incliné Niveler la connexion avec la voie verte | OUVERT |
