# État du S.D.C.A. du Sicoval

## Avenue Marie Laurencin

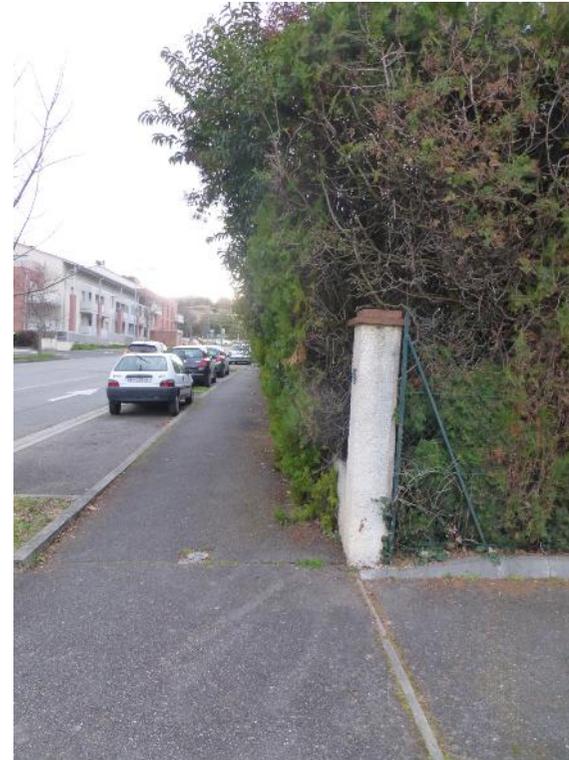
31-Au niveau du 5 : plus de piste cyclable,  
plus de trottoir, des potelets en pagaille  
- problème de visibilité de la sortie de la  
résidence au 3 vis à vis des vélos venant  
de Movida. Pas de continuité cyclable avec  
la piste cyclable/trottoir D813
